動画レポート

■ 防犯確認・建物外部目視点検

画像レポート

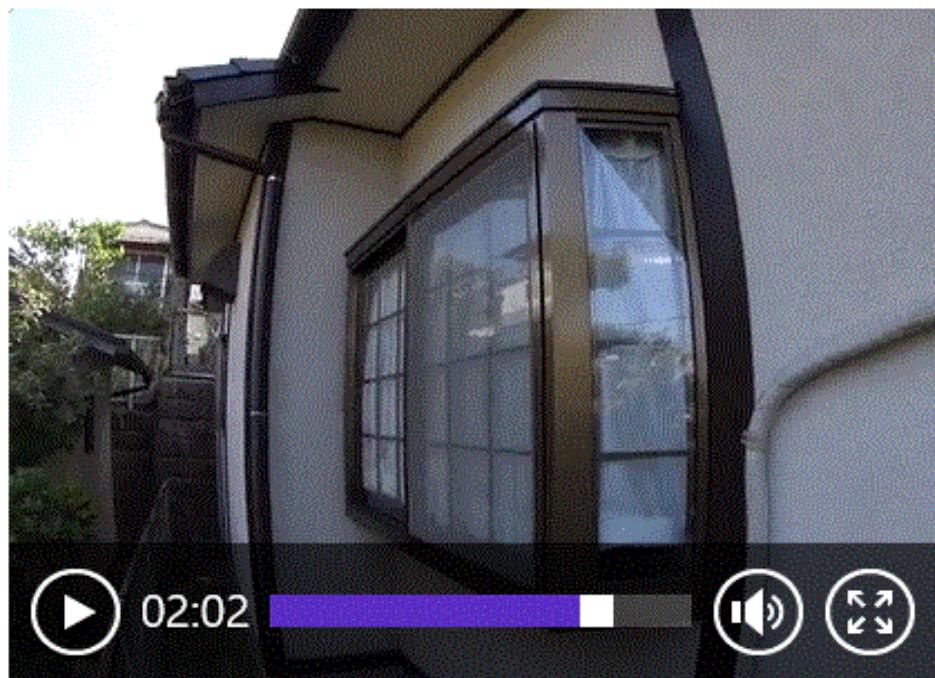
建物外部に問題はありませんでした。施錠も問題なく、不審者の侵入などの形跡もありませんでした。

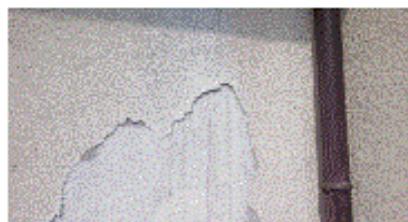
■ 外壁の剥離状況です。

玄関隣りの和室部分外壁の剥離状況です。すぐに補修が必要な状態ではありませんが、雨水の侵入などが続くと長期的には躯体に影響が出る可能性があります。塗装も承りますので、お見積必要でしたらご連絡をお待ちしております。

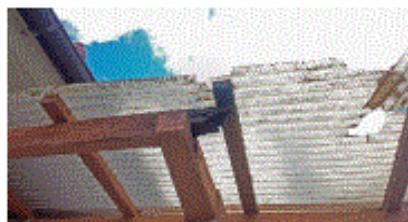
■ ベランダの雨除け破損状況です。

ベランダの雨除けですが、写真のようにかなり腐食と破損が進んでいます。強風等により落下の恐れもありますので、撤去もしくは早めの補修をおすすめします。
